# REVISIÓN Y ADAPTACIÓN DEL PLAN GENERAL DE ALCOBENDAS

DOCUMENTO PREVIO A APROBACIÓN PROVISIONAL

ESTUDIO DE CARACTERIZACIÓN DEL SUELO

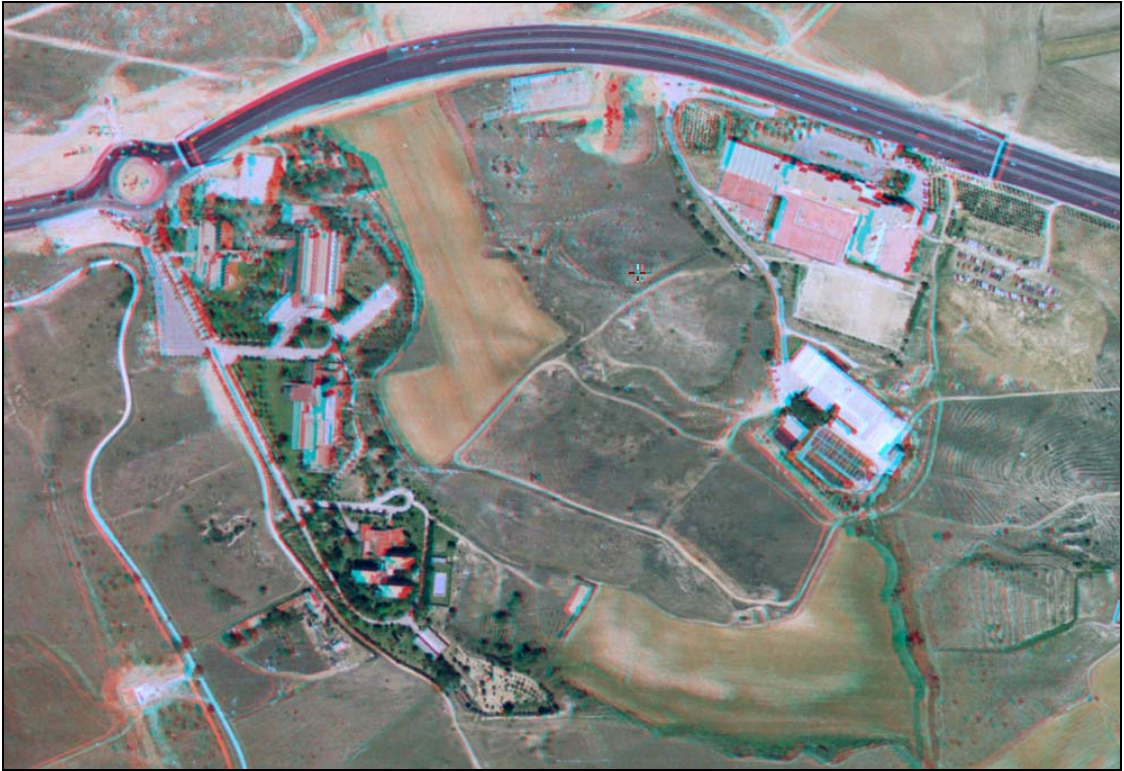
*Emplazamiento en 1995*

Desde 1956 el uso del emplazamiento ha sido eminentemente agrícola en la mitad sur y erial con algo de matorral en la zona norte. A principios de los 70 aparece en el límite oeste del emplazamiento la Universidad de Comillas. A principios de los 80 se aprecian ya las

construcciones actualmente presentes en el emplazamiento y que se corresponden con el monasterio de las M. M. Capuchinas que dentro alberga los viveros Nazaret, localizada en el centro-este del emplazamiento, el colegio Padre Manyanet situado al norte del anterior, y las cocheras de la empresa de autobuses Montes que se encuentran al oeste del colegio. En los años 90 se produce una notable ampliación de la carretera que comunica Alcobendas y el Goloso (M-616).

La imagen siguiente muestra en tres dimensiones el aspecto del ámbito en 1995.

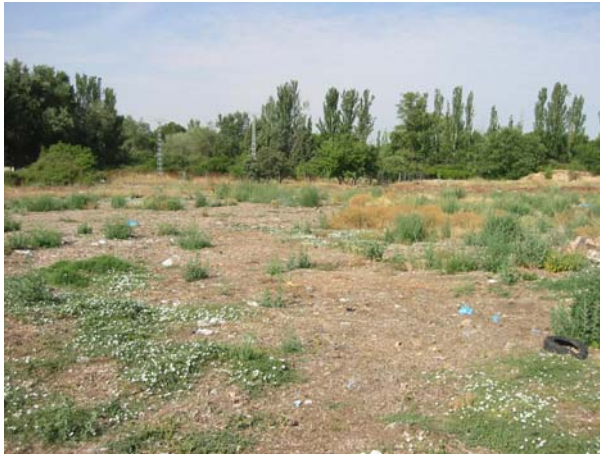
En la zona norte del emplazamiento, inmediatamente al norte del arroyo de Las Zorreras, en la fotografía de 2001 se aprecia la presencia de vertidos de escombros.

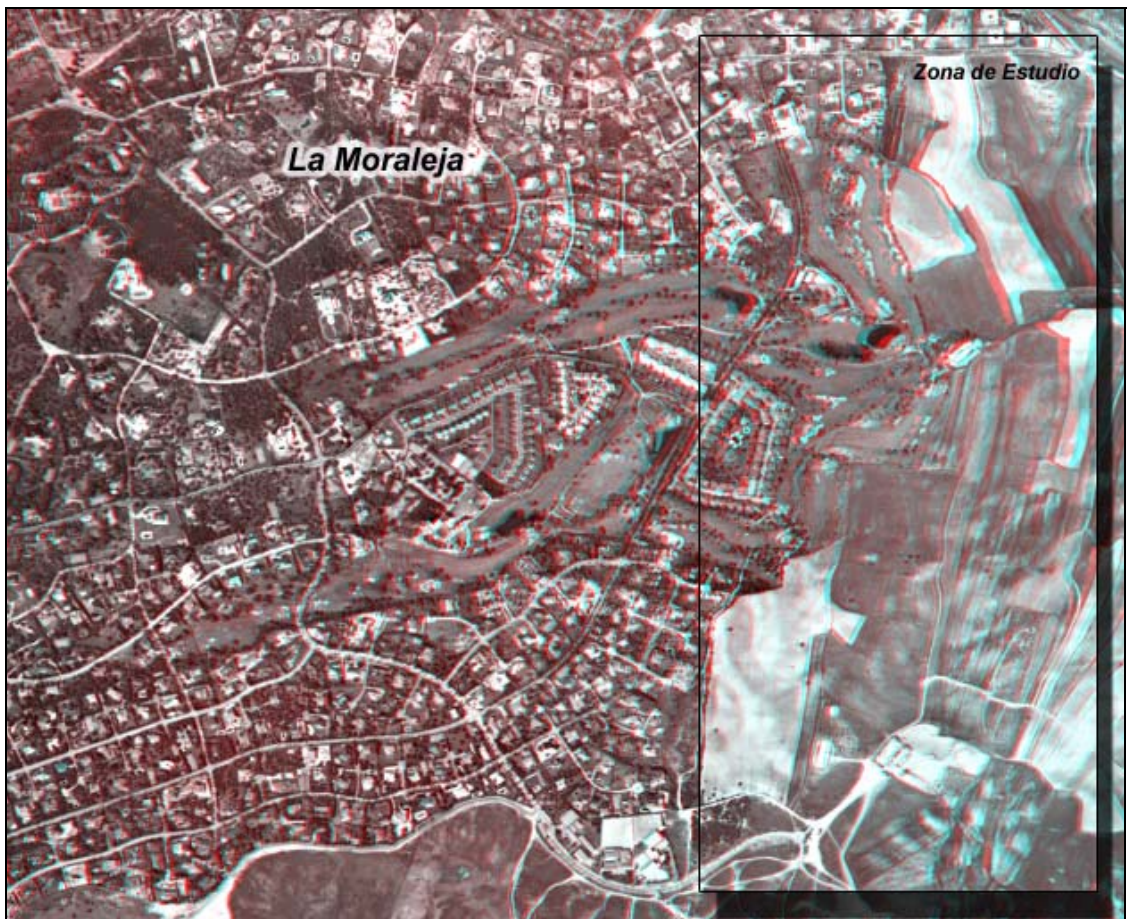
Emplazamiento en 1991

En esa misma zona, desde principio de los 90 se localizan dos pequeñas balsas, posiblemente asociadas a las instalaciones de mantenimiento del campo de golf. En el extremo oriental del emplazamiento, aunque ya fuera del mismo, existe una parcela donde igualmente se evidencian vertidos de escombros desde los años 80. En la imagen siguiente puede observar en

tres dimensiones el aspecto del emplazamiento en 1991.

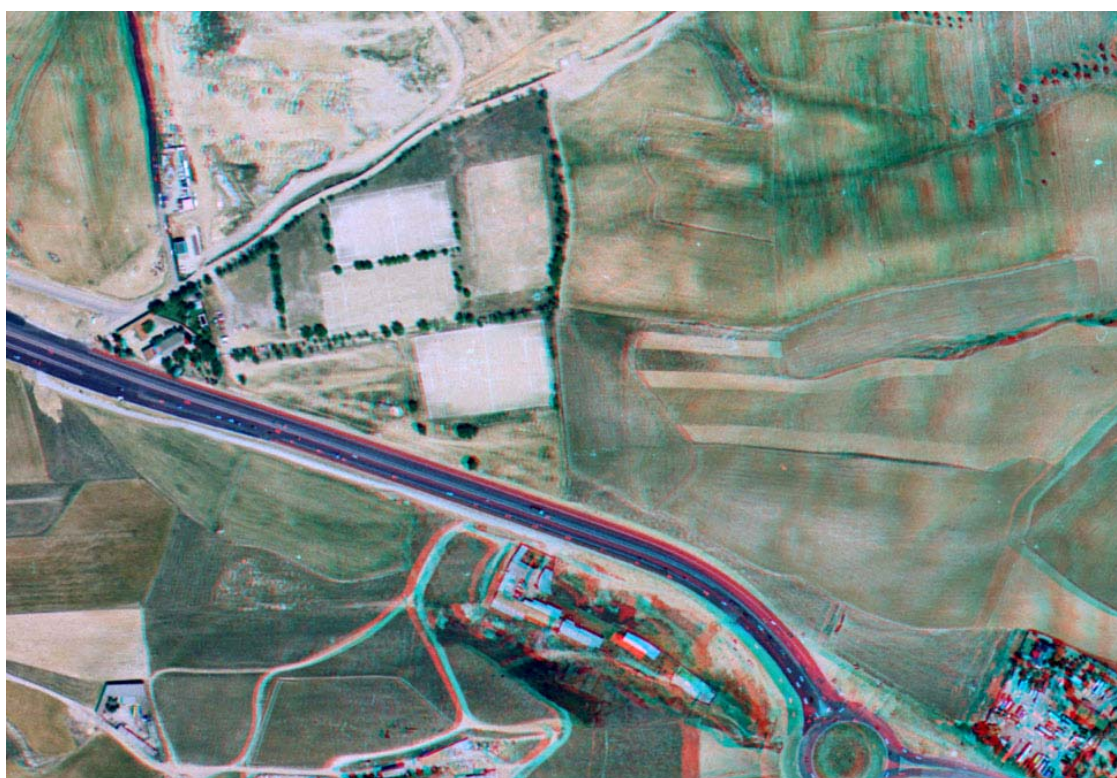
*Emplazamiento principal en 1995*

En el plano 16 se puede ver la secuencia histórica analizada, y en la imagen 3D siguiente el estado del sector en 1995.

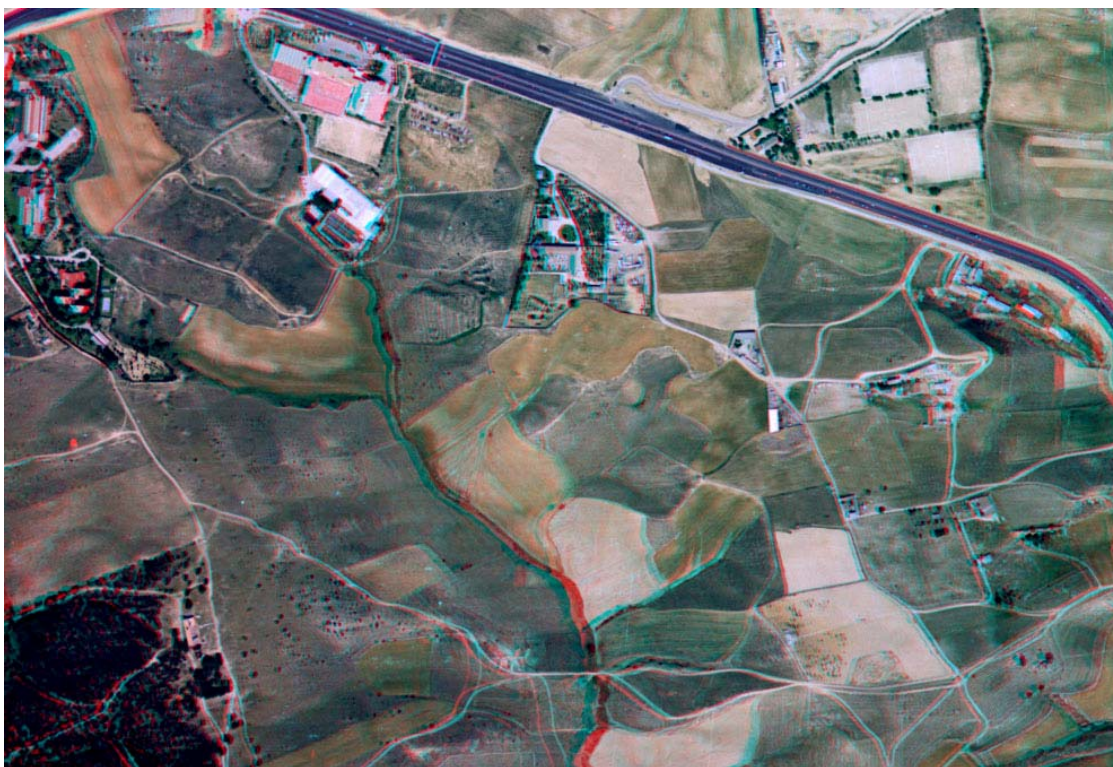
*Emplazamiento en 1995*

límite municipal. En conjunto tiene una superficie de unas 40 ha. El ámbito presenta una vocación fundamentalmente agrícola a lo largo del periodo estudiado. Hasta 1968 no se observa ninguna construcción en la parte principal del sector. En esta fecha se contabilizan al menos 5 instalaciones agropecuarias, incluyendo la actual Vaquería Mantillo ubicada en el extremo noreste del mismo, que también vende mantillo y en su día fue granja avícola. El resto de instalaciones consisten en fincas particulares con viviendas, corrales, viñas y cobertizos.

En 1975 aparece una nueva finca junto a las anteriores, mientras que en 1991 aparece un cobertizo al suroeste de las mismas y parece que se aprecia una zona de vertido al oeste de la vaquería. Hasta la actualidad todo permanece prácticamente igual.

La secuencia de fotografías aéreas del emplazamiento se puede ver en el plano 17, y en la imagen siguiente se muestra en 3D el estado del sector en 1995.

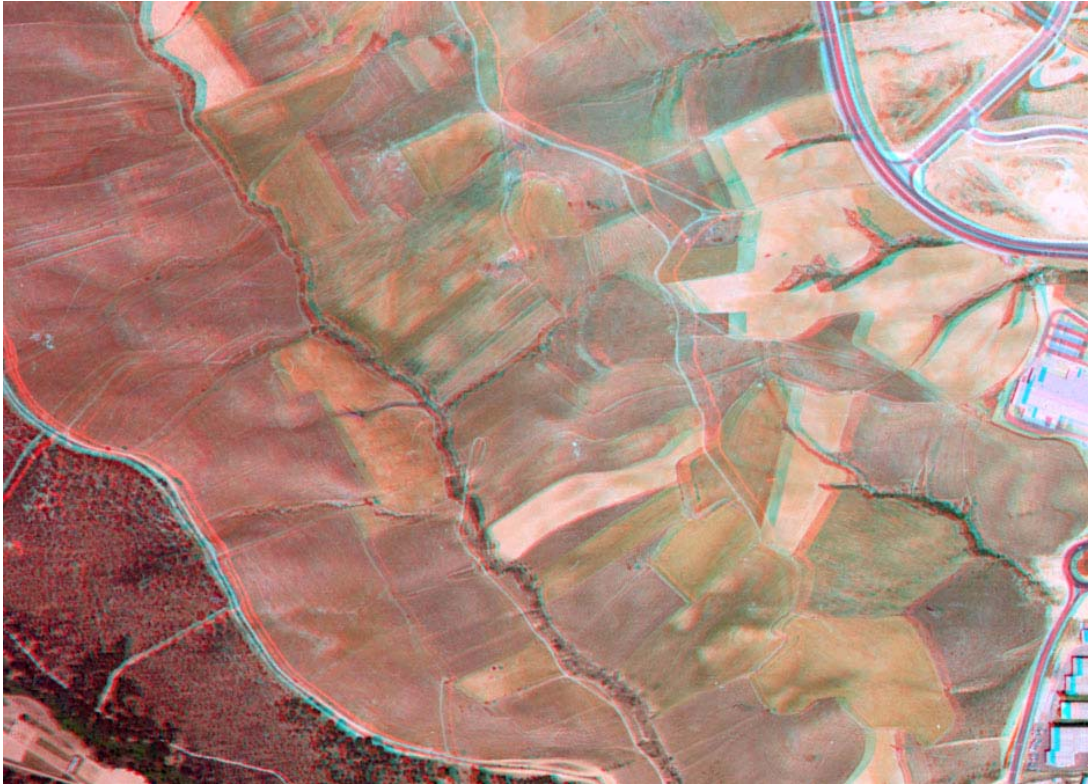
Emplazamiento en 1995

Como se puede observar en el plano 18, durante todo el periodo analizado la superficie del emplazamiento esta cubierta por campos de labor. No se aprecia construcción alguna, y lo único destacable es un vertido de escombros localizado en el vértice suroccidental, que ya se observa en la fotografía de 1983 y que permanece prácticamente invariable el resto del tiempo. En la imagen siguiente se puede ver en 3D el estado del ámbito en 1995.

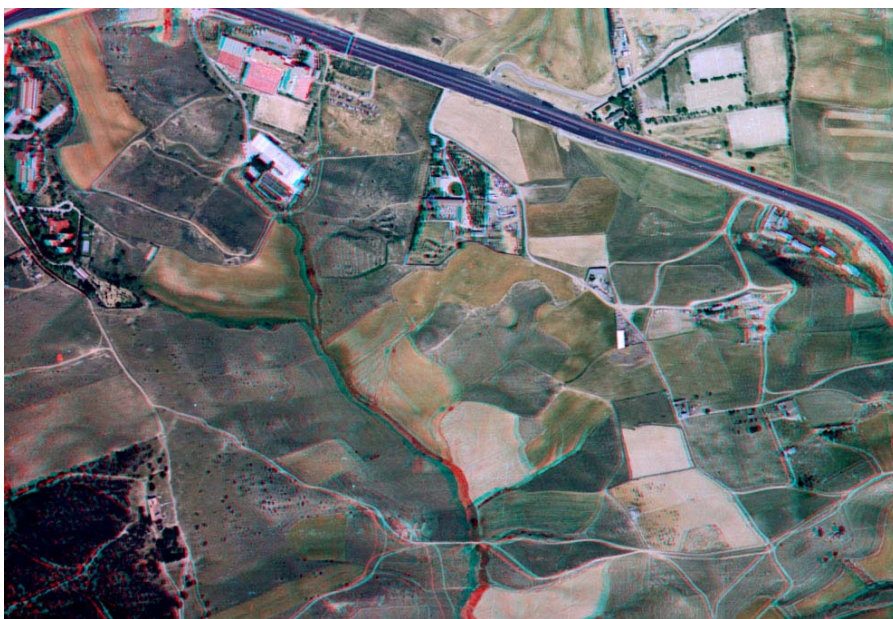
*Emplazamiento en 1995*

La secuencia de fotografías aéreas del emplazamiento se puede ver en el plano 20, y en la imagen siguiente se muestra en 3D el estado del sector en 1995.

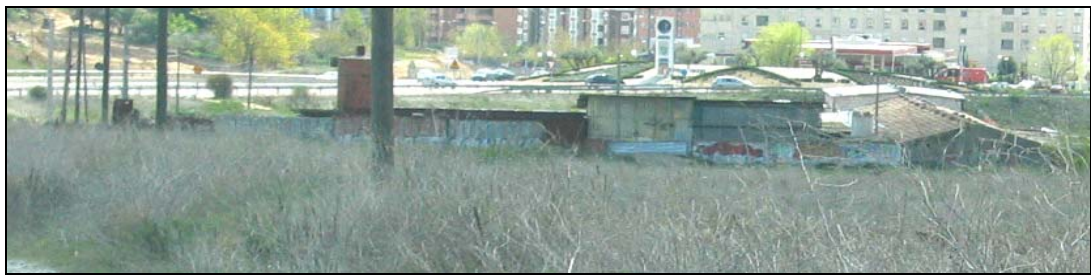
- Instalación situada en la zona Noroeste el municipio de Alcobendas, junto a la carretera M-616, dentro del sector de suelo urbanizable sectorizado SUS Sector 2. En la actualidad se encuentra en desuso, pero hasta poco tiempo albergaba algo de ganado vacuno y dispensaba abonos a agricultores de la zona. Según la secuencia histórica, comienza su actividad a mediados de los 60, incrementándose progresivamente la superficie de instalaciones hasta finales de los 90.

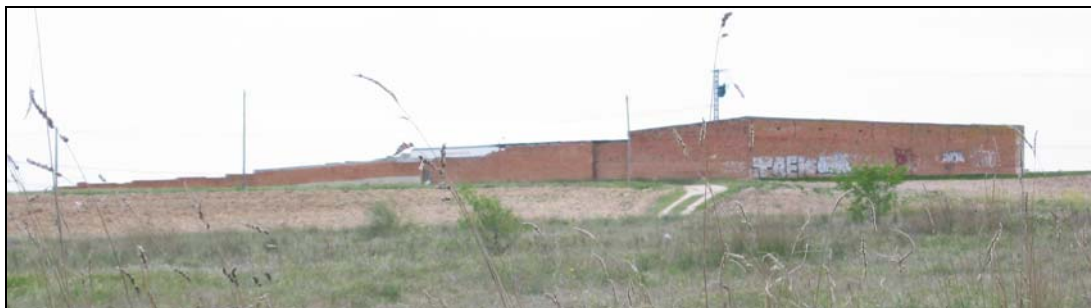
- En el mismo sector que la instalación anterior y al suroeste de la misma se localiza otra de menor tamaño que la anterior, que alberga también a ganado vacuno. Según la secuencia histórica, comienza su actividad a principios de los 70, produciéndose ligeros cambios durante los años 90

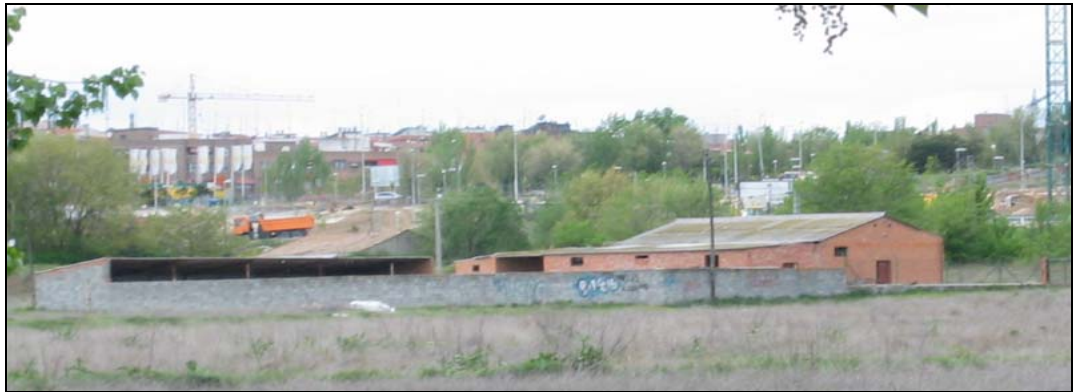
- Al Sur de la primera y al Este de la segunda, en el mismo entorno, existe una tercera instalación que parece contener caballos, y que según la secuencia histórica comienza su actividad a principios de los 60, incrementándose progresivamente la superficie de la zona edificada hasta mediados del 75, manteniendo esa estructura en la actualidad.
- La última instalación esta localizada en el sector conocido como “*El Juncal*”, en las cercanías del polideportivo municipal de Alcobendas, al este del núcleo urbano, en zona clasificada en la aprobación inicial del Plan como *Suelo Urbanizable en Régimen Transitorio de Uso Residencial*. Es una pequeña instalación de ganado vacuno que en la actualidad parece estar inactiva. Según la secuencia histórica, comienza su actividad a

principios de los 70, produciéndose ligeros cambios hasta principios de los 90.

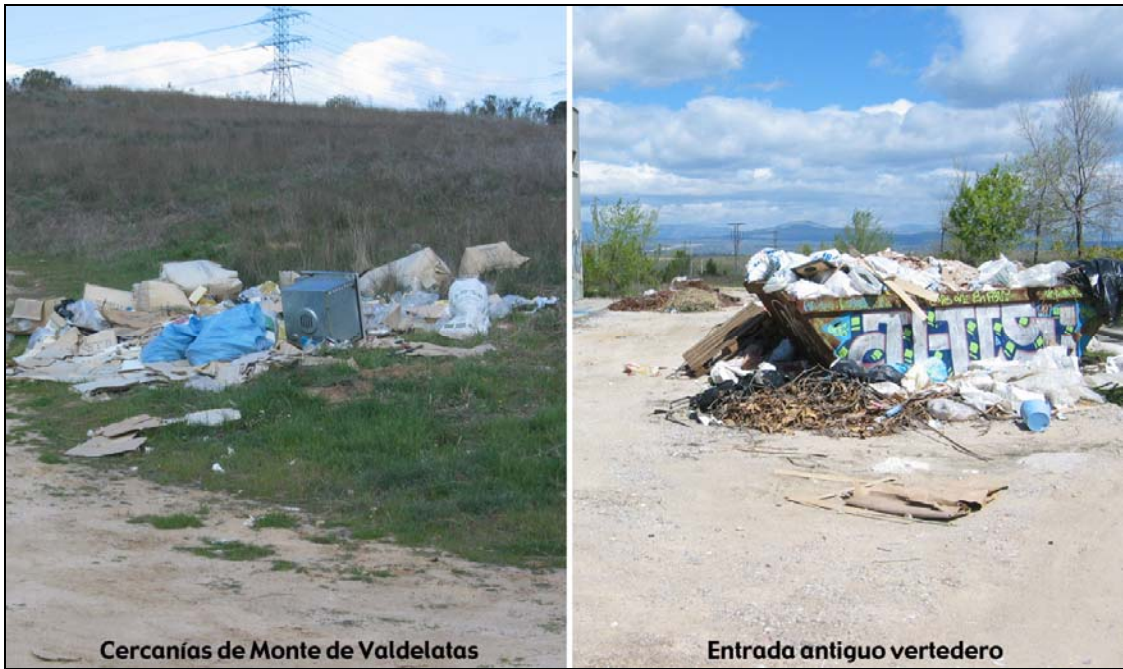
No obstante se siguen produciendo vertidos incontrolados, principalmente en tres puntos del municipio. Alcobendas se beneficia de la Operación Limpieza de la Comunidad de Madrid, en la que tras realizar el propio Ayuntamiento un inventario anual de los puntos de vertido incontrolado existentes, la Consejería de Medio Ambiente de la Comunidad de Madrid se encarga de la posterior recogida de los residuos. Adicionalmente el Ayuntamiento realiza una segunda campaña anual de limpieza con iniciativa y fondos únicamente municipales. Los principales vertidos se producen en las cercanías del Monte de Valdelatas, en la entrada del antiguo vertedero, al norte del municipio, y en la intersección de la N-I con el límite septentrional del municipio. El otro punto se localiza al noroeste del municipio, cerca de la zona militar, junto a la M-616 y la zona deportiva de La Salle. Su localización se muestra en el plano 24.

Pautas de caracterización: Se recomienda indagar en el contenido de los vertidos realizados y tomar algunas muestras en esas zonas, en las que se realicen análisis multiparámetros para corroborar la ausencia de problemática contaminante. En el caso de las balsas habrá que investigar su morfología, características constructivas, contenido e historia, para definir la estrategia de muestreo en caso de ser necesaria. Salvo que el reconocimiento de la instalación recomiende lo contrario, en principio la presencia del picadero no se considera excesivamente relevante en cuanto a afección potencial al suelo se refiere. Convendría muestrear las aguas subterráneas del emplazamiento en las captaciones ya existentes, para determinar su contenido en fertilizantes, pesticidas, etc.
